## ДИРЕКТИВА ЛЕТНОЙ ГОДНОСТИ

№ 2019-322-03

Применимость – самолеты RRJ-95

В связи с обнаружением на воздушном судне типа RRJ-95 трещины серьги рельса навески предкрылка

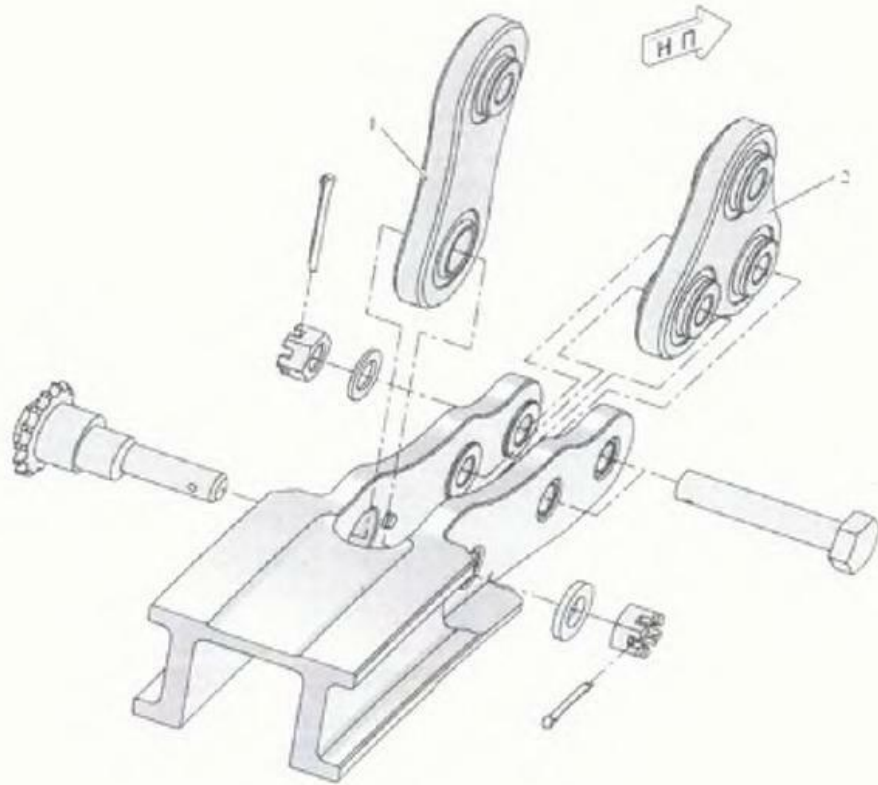
В ходе выполнения технического обслуживания ВС RRJ-95 выявлен  
единичный случай трещины серьги рельса навески предкрылка. В целях  
своевременного обнаружения и устранения выявленного несоответствия  
принимается следующее

1. Начиная с 15.06.2019г., на еженедельных формах ТО WY-Check/8 DY на  
ВС RRJ-95 Зав.№ 95030, 95037 и с 95116-95220 выполнять осмотры серёг  
рельсов (См. Рис.1 (поз.1,2) и Рис.2 (поз.3) и подшипников навески секций  
2, 3 и 4 предкрылка левой и правой ОЧК в соответствии с положениями  
п. 4. Б. (2) и (6) Работ РЭ №57-43-00-220-802, 57-44-00-220-802 и 57-45-00-  
220-802 до внедрения СБ № RRJ-57-00451-БД «Крыло – Замена серёг  
навески предкрылка» (Планируемый срок выпуска СБ – 31.07.2019г.).

2. В случае обнаружения трещины серьги рельса и/или разрушения и  
выпрессовки подшипника навески секций 2, 3 и 4 предкрылка левой и  
правой ОЧК по результатам выполнения п.1 настоящего Технического  
Решения - произвести замену поврежденной серьги рельса в сборе (серьга  
рельса и подшипник), согласно идентификационной информации в Таблице  
1 и руководствуясь Работами РЭ № 57-43-00-900-804, 57-44-00-900-804 и  
57-45-00-900-804.

После замены серьги рельса в сборе продолжить выполнение осмотров  
серёг рельсов (См. Рис.1 (поз.1,2) и Рис.2 (поз.3) и подшипников навески  
секций 2, 3 и 4 предкрылка левой и правой ОЧК на еженедельных формах  
ТО WY-Check/8 DY согласно положениям п.1 настоящего Технического  
Решения и с учётом следующих условий:

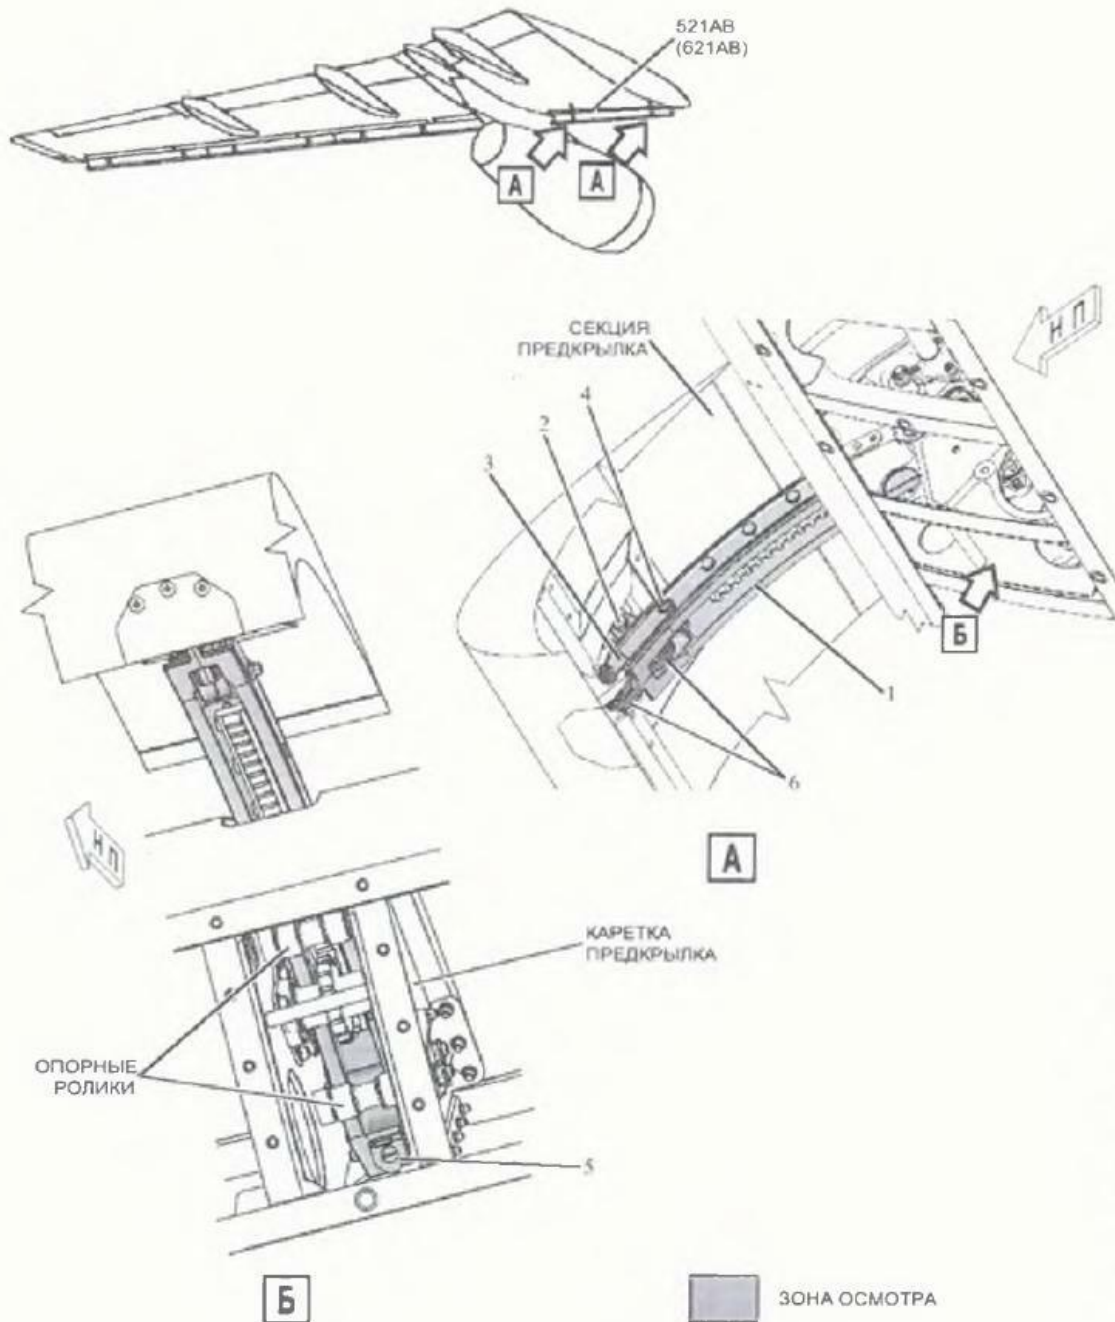
Детальный осмотр рельсов 1 и 2 секции 1 предкрылка  
Рисунок 601

- (1) Осмотрите рельсы (1). Убедитесь в отсутствии механических повреждений (забоин, сколов, царапин), потёртостей, трещин и остаточных деформаций. При осмотре особое внимание обратите на рабочие поверхности реборд рельсов.

- (2) Осмотрите серьги рельсов (2) и убедитесь в отсутствии механических повреждений (забоин, сколов, царапин), потёртостей, трещин и остаточных деформаций.

**ПРИМЕЧАНИЯ:** 1. Не допускается разрушение подшипника и его выпрессовка.  
2. В случае обнаружения механических повреждений (забоин, сколов, царапин, трещин) обратитесь к Разработчику.

**ПРИМЕЧАНИЕ:** При обнаружении дефектов устраните их в соответствии с РРК.

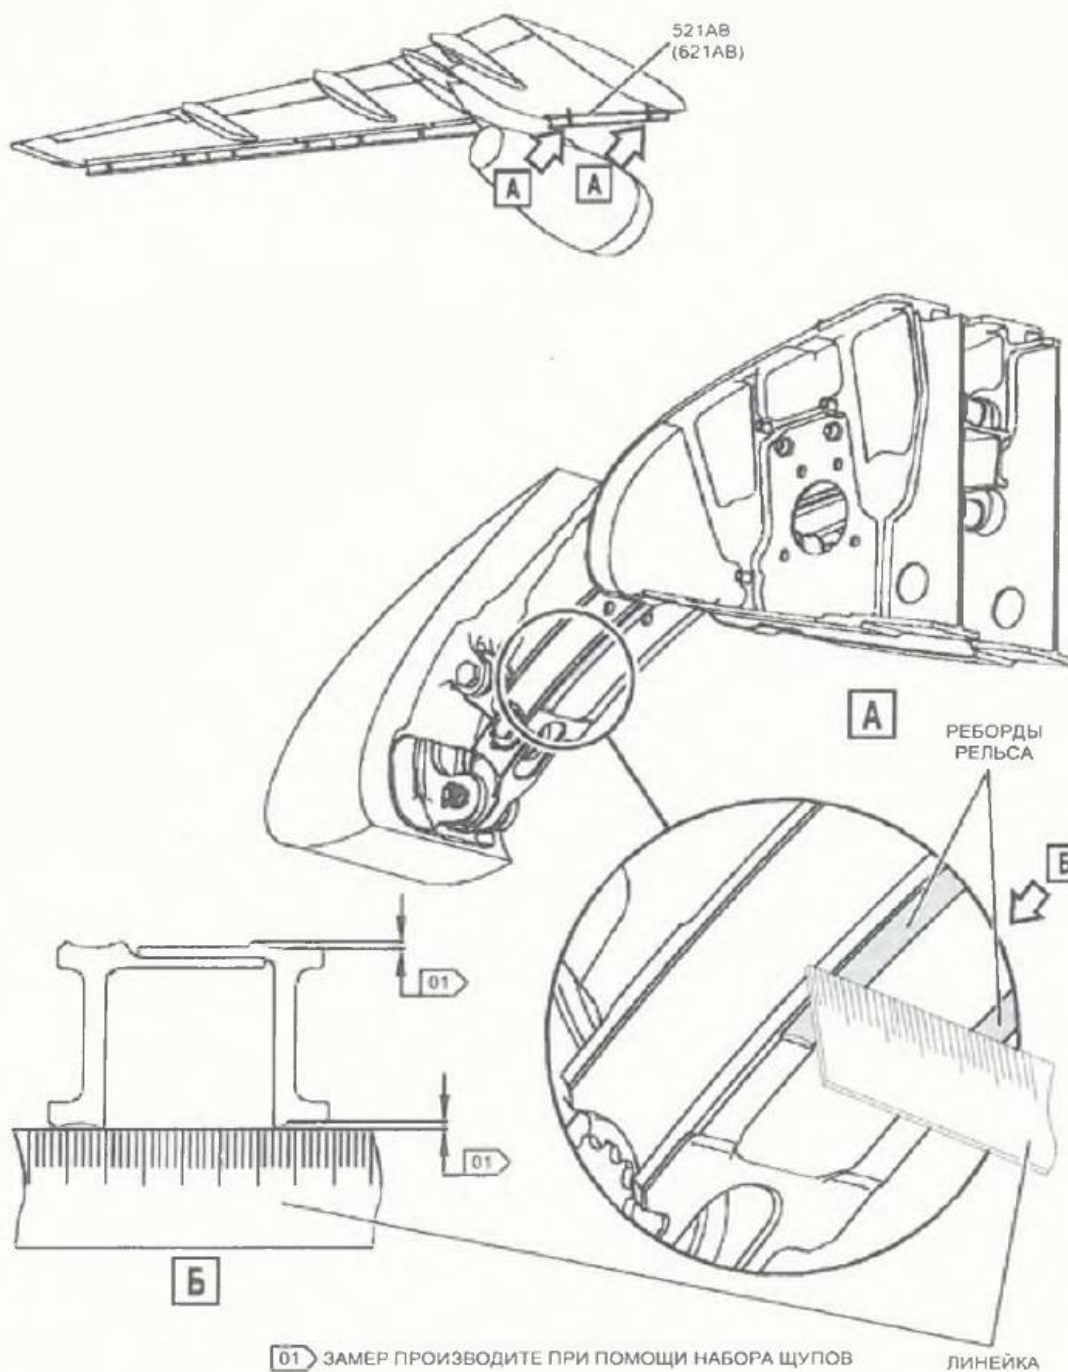
Замер величины выработки по рельсам  
Рисунок 602

**ПРИМЕЧАНИЕ:** Допускается выработка рабочих поверхностей реборд (поверхности рабочей дорожки рельса) под опорными роликами не более 0.2 mm (0.008 in) в виде плавной канавки по всей длине поверхности рабочей дорожки рельса. На рабочих поверхностях рельсов под опорными роликами в местах, соответствующих выпущенному и убранному положению предкрылка, допускается выработка до 0.3 mm (0.01 in). Величину выработки измеряйте на верхних и нижних ребордах рельсов с помощью набора щупов от 0.05 mm (0.002 in) до 0.3 mm (0.01 in) и металлической линейки [длина линейки не более 100 mm (3.93 in)]. Зазор замеряйте между ребром металлической линейки и поверхностью дорожки на рельсе. Замеры производите только в передней части рельса на расстоянии около 20 mm (0.78 in) от точки контакта передних опорных роликов при убранном положении рельса в направлении каретки. Линейку прикладывайте ребром поперек рабочей дорожки рельса перпендикулярно к ее поверхности (см. рис. 602).

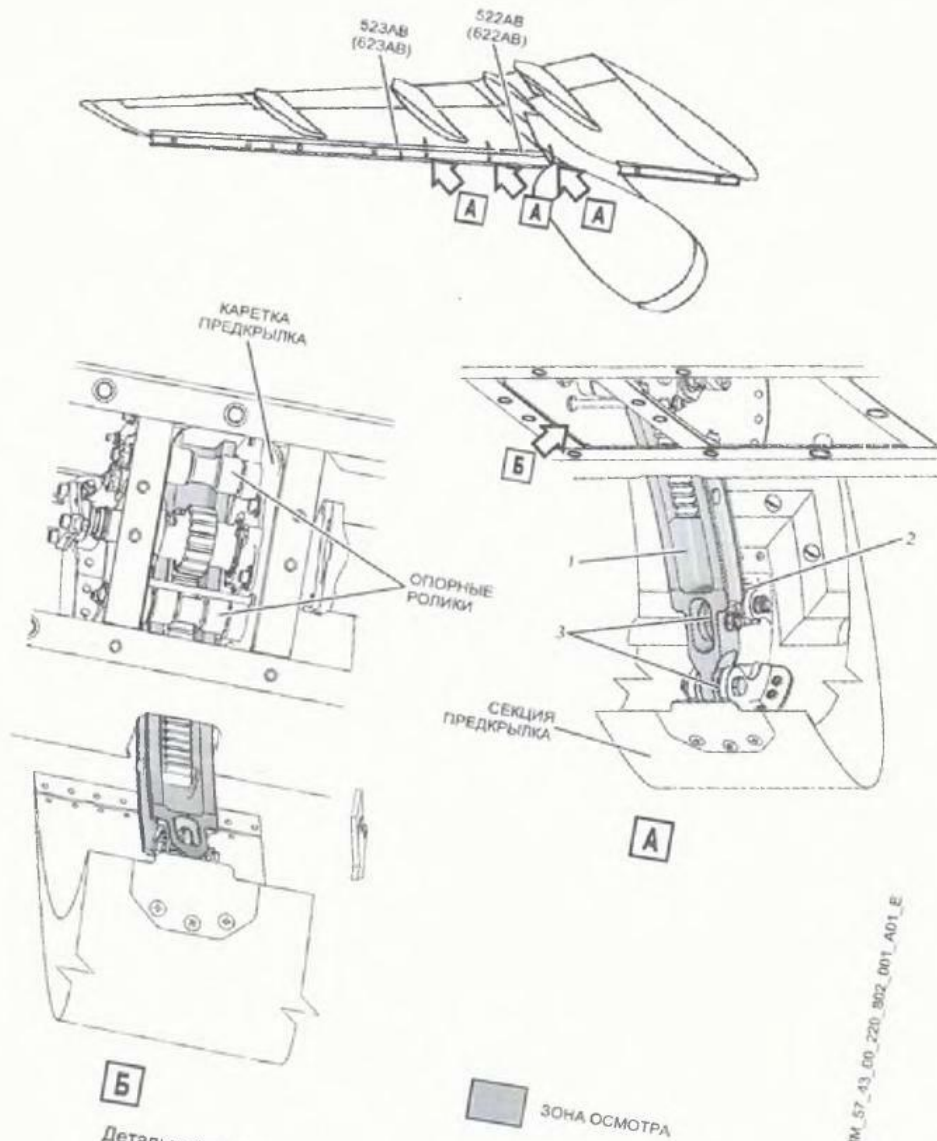
Детальный осмотр рельсов 3, 4 и 5 секции 2 предкрылка  
Рисунок 601

- (1) Осмотрите рельсы (1). Убедитесь в отсутствии механических повреждений (забоин, сколов, царапин), потёртостей, трещин и остаточных деформаций. При осмотре особое внимание обратите на рабочие поверхности реборд рельсов.

- (2) Осмотрите серьги рельсов (2) и убедитесь в отсутствии механических повреждений (забоин, сколов, царапин), потёртостей, трещин и остаточных деформаций.

1. Не допускается разрушение подшипника и его выпрессовка.
2. В случае обнаружения механических повреждений (забоин, сколов, царапин, трещин) обратитесь к Разработчику.

**ПРИМЕЧАНИЕ:** При обнаружении дефектов устраните их в соответствии с РРК.

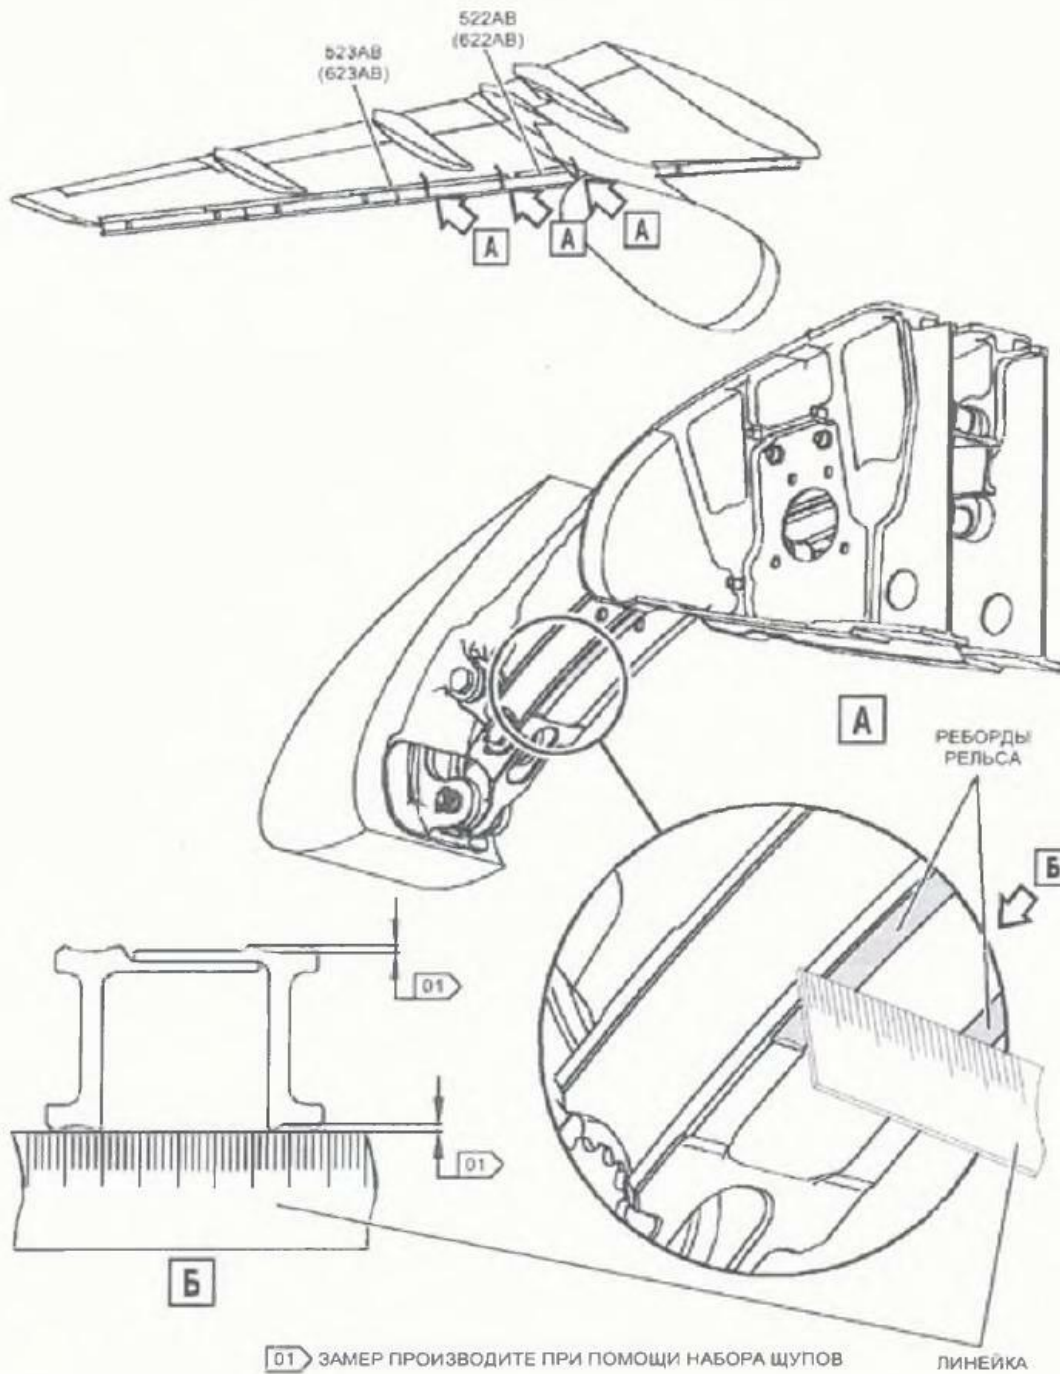
Замер величины выработки по рельсам  
Рисунок 602

**ПРИМЕЧАНИЕ:** Допускается выработка рабочих поверхностей реборд (поверхности рабочей дорожки рельса) под опорными роликами не более 0.2 mm (0.008 in) в виде плавной канавки по всей длине поверхности рабочей дорожки рельса. На рабочих поверхностях рельсов под опорными роликами в местах, соответствующих выпущенному и убранному положению предкрылка, допускается выработка до 0.3 mm (0.01 in). Величину выработки измеряйте на верхних и нижних ребордах рельсов с помощью набора щупов от 0.05 mm (0.002 in) до 0.3 mm (0.01 in) и металлической линейки [длина линейки не более 100 mm (3.93 in)]. Зазор измеряйте между ребром металлической линейки и поверхностью дорожки на рельсе. Замеры производите только в передней части рельса на расстоянии около 20 mm (0.78 in) от точки контакта передних опорных роликов при убранном положении рельса в направлении каретки. Линейку прикладывайте ребром поперек рабочей дорожки рельса перпендикулярно к ее поверхности (см. рис. 602).

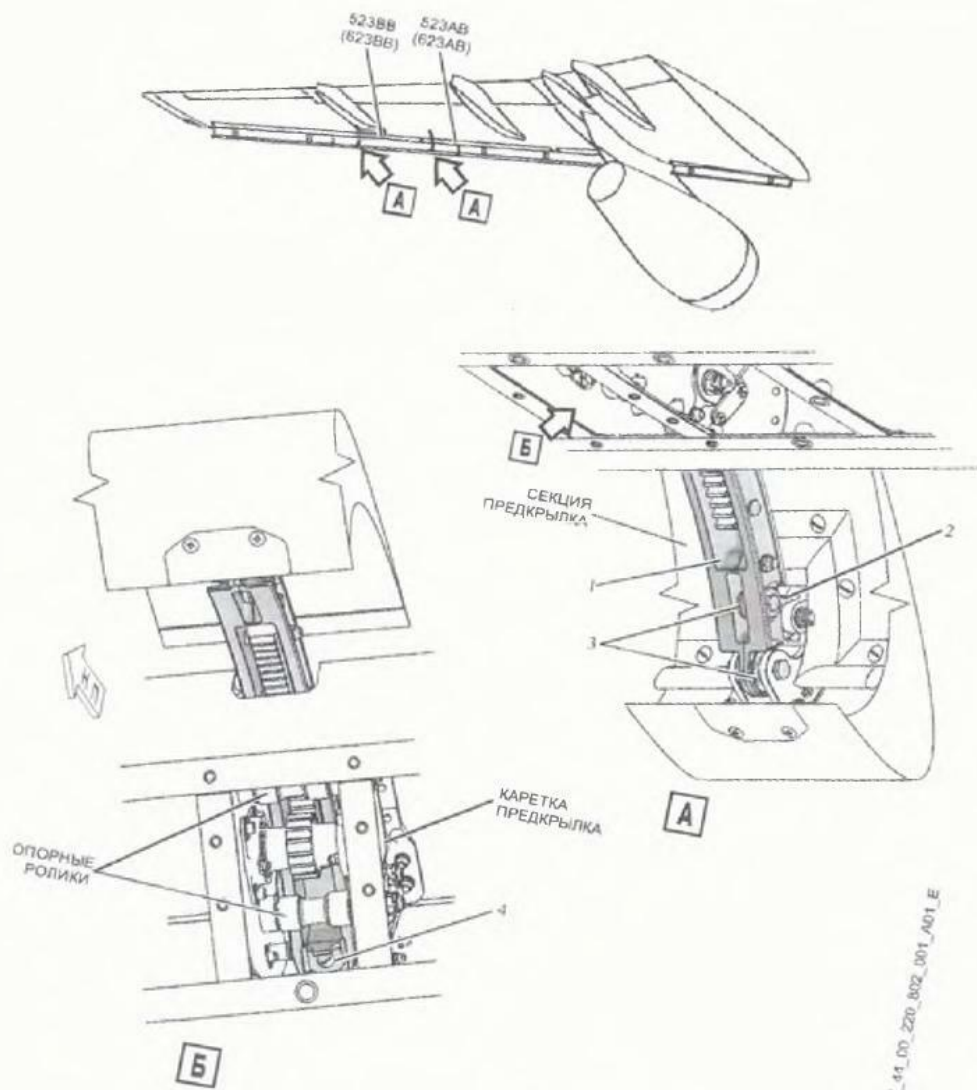
Детальный осмотр рельсов 6 и 7 секции 3 предкрылка  
Рисунок 601

- (1) Осмотрите рельсы (1). Убедитесь в отсутствии механических повреждений (забоин, сколов, царапин), потёртостей, трещин и остаточных деформаций. При осмотре особое внимание обратите на рабочие поверхности реборд рельсов.

- (2) Осмотрите серьги рельсов (2) и убедитесь в отсутствии механических повреждений (забоин, сколов, царапин), потёртостей, трещин и остаточных деформаций.

1. Не допускается разрушение подшипника и его выпрессовка.
2. В случае обнаружения механических повреждений (забоин, сколов, царапин, трещин) обратитесь к Разработчику.

**ПРИМЕЧАНИЕ:** При обнаружении дефектов устраните их в соответствии с РРК.

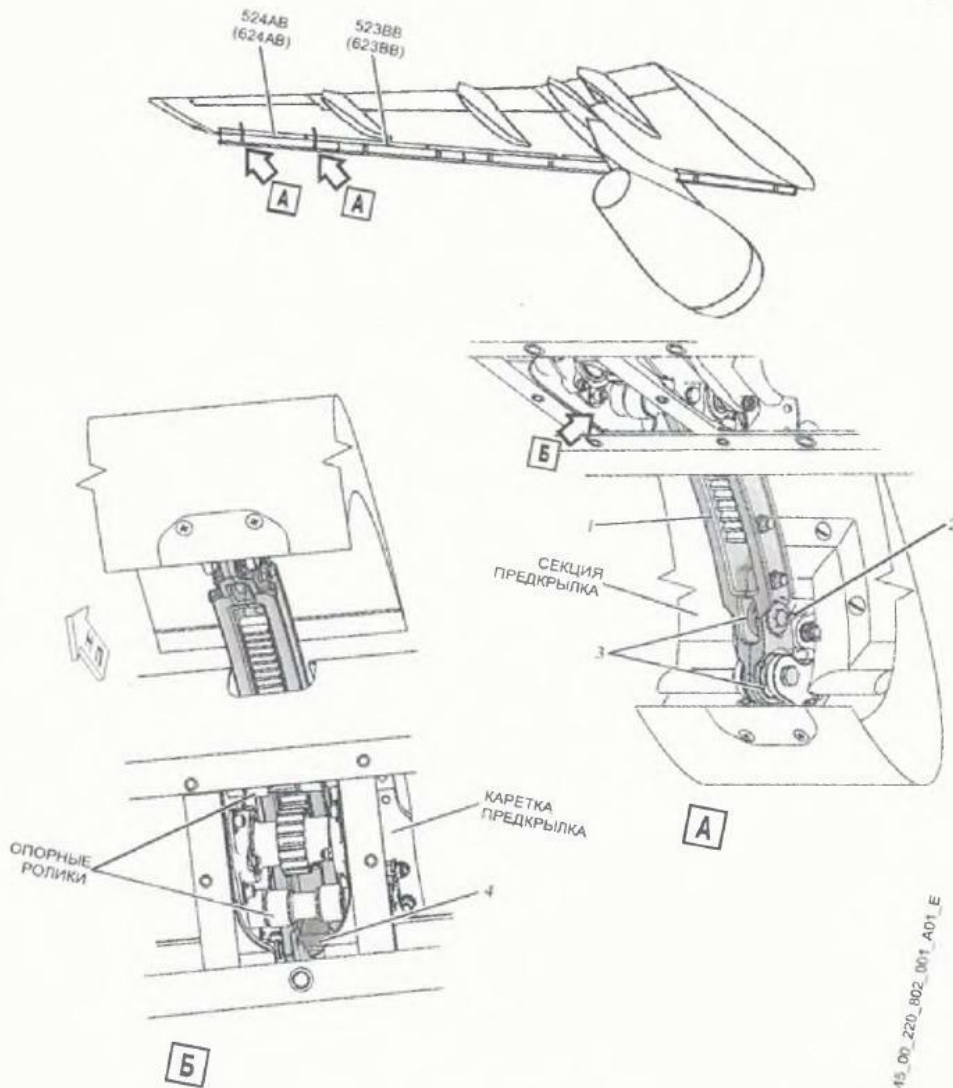
**Б** ЗОНА ОСМОТРА  
 Детальный осмотр рельсов 8 и 9 секции 4 предкрылка  
 Рисунок 601

- (1) Осмотрите рельсы (1). Убедитесь в отсутствии механических повреждений (забоин, сколов, царапин), потёртостей, трещин и остаточных деформаций. При осмотре особое внимание обратите на рабочие поверхности реборд рельсов.

- (2) Осмотрите серьги рельсов (2) и убедитесь в отсутствии механических повреждений (забоин, сколов, царапин), потёртостей, трещин и остаточных деформаций.

**ПРИМЕЧАНИЯ:** 1. Не допускается разрушение подшипника и его выпрессовка.  
2. В случае обнаружения механических повреждений (забоин, сколов, царапин, трещин) обратитесь к Разработчику.

**ПРИМЕЧАНИЕ:** При обнаружении дефектов устраните их в соответствии с РРК.
