**МИНИСТЕРСТВО ТРАНСПОРТА
РОССИЙСКОЙ ФЕДЕРАЦИИ**
(МИНТРАНС РОССИИ)

**ФЕДЕРАЛЬНОЕ АГЕНТСТВО
ВОЗДУШНОГО ТРАНСПОРТА**
(РОСАВИАЦИЯ)

31.05.2019 № Исх-17684/03

В связи с многочисленными обращениями эксплуатантов по поводу уточнения порядка выполнения требований директивного письма от 29.04.2019 исх-14076/03 о выполнении разовой проверки кронштейнов крепления роликов ножного управления вертолетов Ми-8 всех типов и модификаций, направляю Вам доработанные технологические карты по выполнению требуемой работы. Доработанные карты содержат схемы осмотра кронштейна 8АТ-5203-60-1 (70), установленного в верхней части шпангоута № 2 концевой балки, а также схему расположения ранее выявленных трещин на кронштейне 8АТ-5203-60-1 (70).

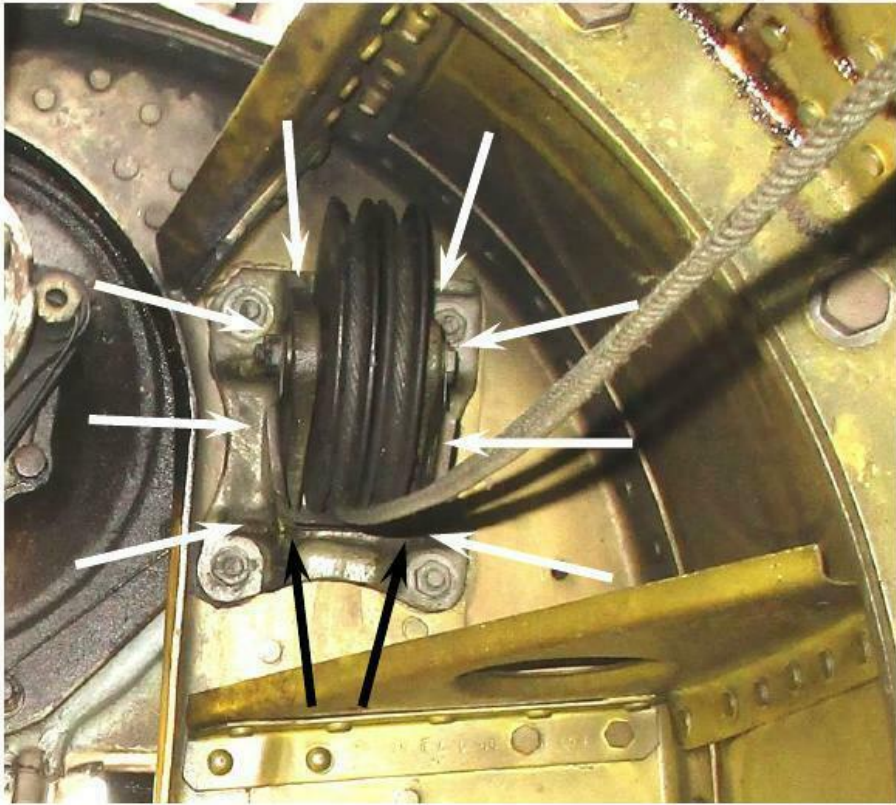
Рис. 1. Схема осмотра кронштейна 8АТ-5203-60-1(70).

Вертолет Ми-8Т	ТЕХНОЛОГИЧЕСКАЯ КАРТА № 1	На 2-х листах
Пункт 1 приложения	Наименование работы Концевой отсек, шп. № 10. Осмотр кронштейна 8А-5203-50. Концевая балка. Осмотр кронштейнов 8А-5203-60-2(60), 8АТ-5203-60-1(70) крепления направляющих роликов тросов управления рулевым винтом	Трудоемкость (чел./час)
Содержание операции и технические требования (ТТ)		Работы, выполняемые при отклонении от ТТ
<ol style="list-style-type: none"> 1. Откройте капоты концевого отсека вертолета. 2. Демонтируйте обтекатель и защитный щиток на лонжероне концевой балки. 3. Откройте смотровые лючки между шпангоутами № 1-2, 2-3 концевой балки. 4. С помощью салфетки удалите грязь, лишнюю смазку на кронштейнах 8А-5203-50, 8А-5203-60-2(60), 8АТ-5203-60-1(70) крепления направляющих роликов. 5. Осмотрите со всех сторон кронштейн 8А-5203-50. 6. Осмотрите в соответствии со схемой (рис. 1, 2) со всех сторон кронштейн 8АТ-5203-60-1(70), обратив особое внимание на наличие трещин на щеках кронштейна. Зоны, где ранее выявлялись трещины, показаны на рис. 2. Аналогичным образом осмотрите кронштейн 8А-5203-60-2(60). Трещины, коррозия, сколы, забоины, риски, ослабления болтов крепления не допускаются. 		В случае обнаружения трещин, коррозии, риска, забоин (глубиной более 0,5 мм) кронштейн заменить.

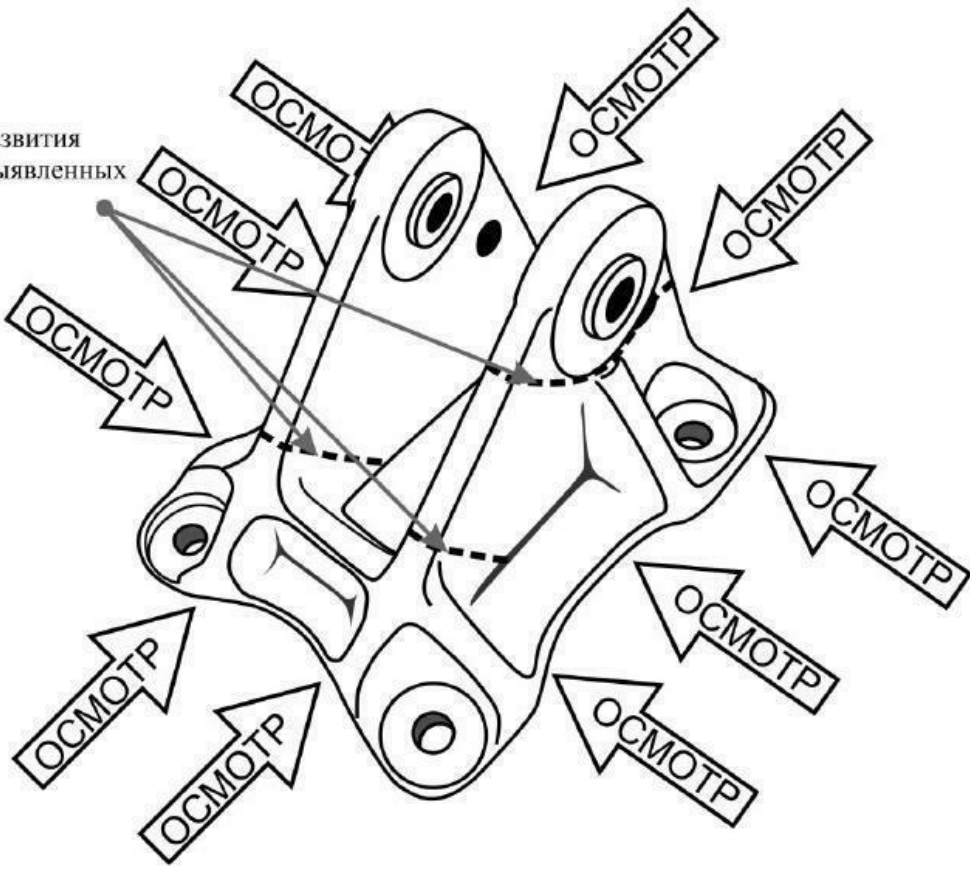
Вертолет Ми-8Т	ТЕХНОЛОГИЧЕСКАЯ КАРТА № 1	На 2-х листах
Содержание операции и технические требования (ТТ)		Работы, выполняемые при отклонении от ТТ
<p data-bbox="92 459 287 548">Зоны развития ранее выявленных трещин</p>

<p data-bbox="279 1243 981 1310">Рис. 2. Схема расположения ранее выявленных трещин на кронштейне 8AT-5203-60-1(70).</p> <p data-bbox="92 1355 1117 1467">7. Закройте смотровые лючки между шпангоутами № 1-2, 2-3 на концевой балке. 8. Установите защитный щиток на лонжероне и обтекатель концевой балки. 9. Закройте створки панели гидроблока концевой отсека вертолета.</p>		
Контрольно-поверочная аппаратура	Инструмент и приспособления	Расходные материалы
	Лупа ЛП1-7× ГОСТ 25706-83, зеркало с магнитом 8AT.9101.150, стремянка 8AT-9919-00, отвертка L=200мм, лампа переносная ПЛ-64-Р2	Нефрас-С50/170 ГОСТ 8505-80, салфетка х/б ГОСТ 11680-76

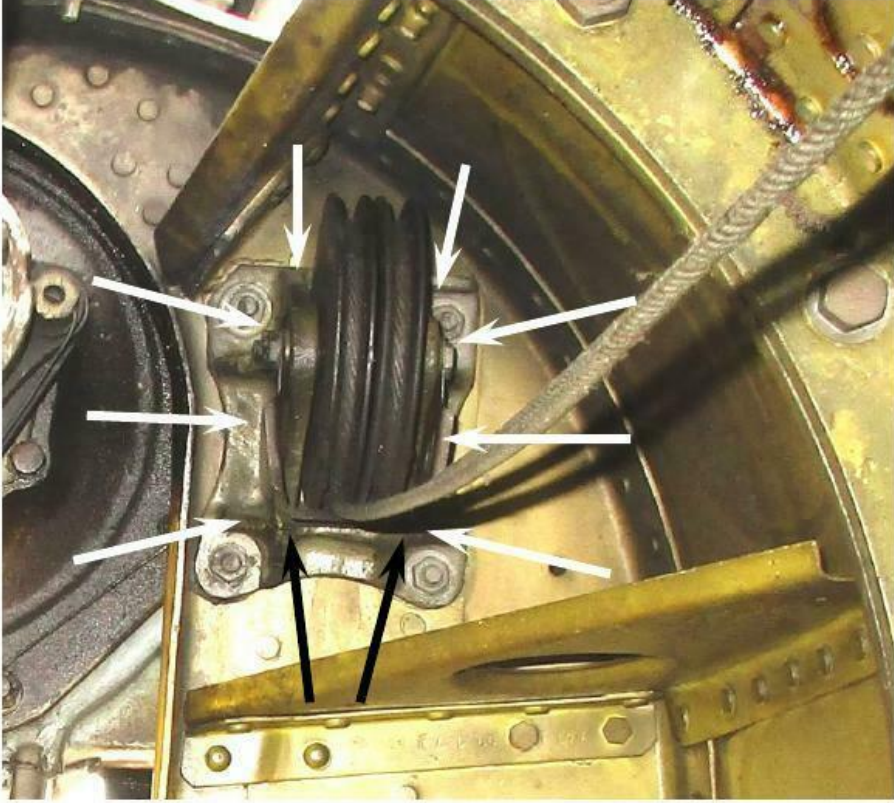
<p>Рис. 1. Схема осмотра на примере кронштейна 8АТ-5203-60-1(70).</p>

Вертолет Ми-8МТВ-1	ТЕХНОЛОГИЧЕСКАЯ КАРТА № 2	На 2-х листах
Пункт 2 приложения	<p>Наименование работы</p> <p>Концевой отсек гидроблока, шп.№10. Осмотр кронштейна 140-5210-40. Концевая балка. Осмотр кронштейнов 140-5210-70(120), 140-5210-90(130) крепления направляющих роликов тросов управления рулевым винтом</p>	Трудоемкость (чел./час)
Содержание операции и технические требования (ТТ)		Работы, выполняемые при отклонении от ТТ
<ol style="list-style-type: none"> 1. Откройте створки панели гидроблока концевой секции вертолета. 2. Демонтируйте обтекатель и защитный щиток на лонжероне концевой балки. 3. Откройте смотровые лючки между шпангоутами № 1-2, 2-3 на концевой балке. 4. С помощью салфетки удалите грязь, лишнюю смазку на кронштейнах 140-5210-40, 140-5210-70(120), 140-5210-90(130) крепления направляющих роликов. 5. Осмотрите со всех сторон кронштейн 140-5210-40. 6. Осмотрите в соответствии со схемой (рис. 1, 2) со всех сторон кронштейн 140-5210-70(120), обратив особое внимание на наличие трещин на щеках кронштейна. Зоны, где ранее выявлялись трещины, показаны на рис. 2. Аналогичным образом осмотрите кронштейн 140-5210-90(130). Трещины, коррозия, сколы, забоины, риски, ослабления болтов крепления не допускаются. 		<p>В случае обнаружения трещин, коррозии, рисок, забоин (глубиной более 0,5 мм) кронштейн заменить.</p>

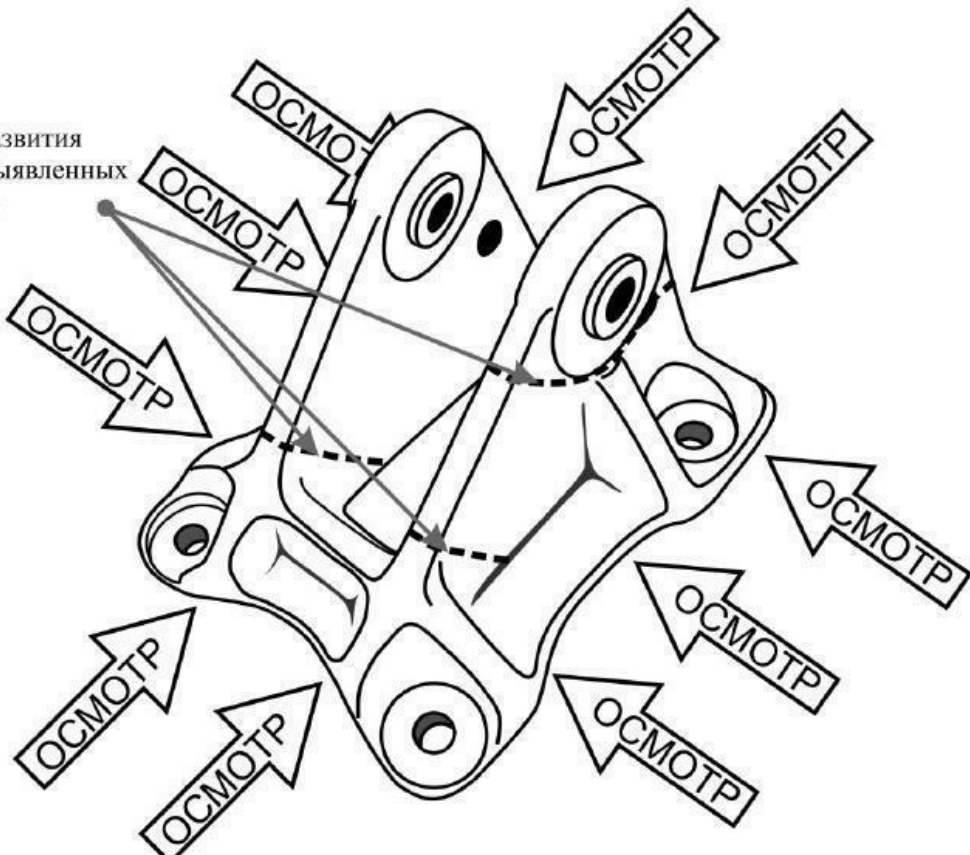
Вертолет Ми-8МТВ-1	ТЕХНОЛОГИЧЕСКАЯ КАРТА № 2	На 2-х листах
Содержание операции и технические требования (ТТ)		Работы, выполняемые при отклонении от ТТ
<p data-bbox="92 459 287 548">Зоны развития ранее выявленных трещин</p>

<p data-bbox="279 1243 981 1310">Рис. 2. Схема расположения ранее выявленных трещин на кронштейне 8AT-5203-60-1(70).</p> <p data-bbox="92 1355 1117 1467">7. Закройте смотровые лючки между шпангоутами № 1-2, 2-3 на концевой балке. 8. Установите защитный щиток на лонжероне и обтекатель концевой балки. 9. Закройте створки панели гидроблока концевой отсека вертолета.</p>		
Контрольно-поверочная аппаратура	Инструмент и приспособления	Расходные материалы
	Лупа ЛП1-7× ГОСТ 25706-83, зеркало с магнитом 8AT.9101.150, стремянка 8AT-9919-00, отвертка L=200мм, лампа переносная ПЛ-64-Р2	Нефрас-С50/170 ГОСТ 8505-80, салфетка х/б ГОСТ 11680-76

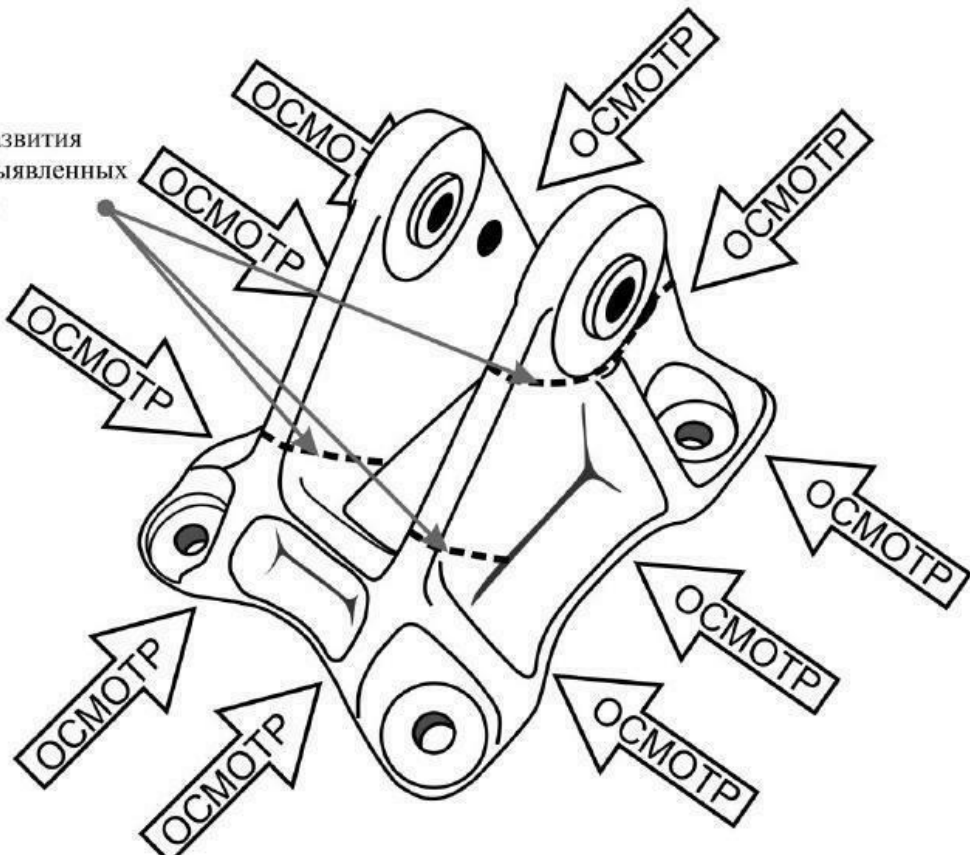
Вертолет Ми-8АМТ	ТЕХНОЛОГИЧЕСКАЯ КАРТА № 3	На 2-х листах
Содержание операции и технические требования (ТТ)		Работы, выполняемые при отклонении от ТТ
<p data-bbox="92 459 287 548">Зоны развития ранее выявленных трещин</p>

<p data-bbox="279 1243 981 1310">Рис. 2. Схема расположения ранее выявленных трещин на кронштейне 8АТ-5203-60-1(70).</p> <p data-bbox="92 1355 1117 1467">7. Закройте смотровые лючки между шпангоутами № 1-2, 2-3 на концевой балке. 8. Установите защитный щиток на лонжероне и обтекатель концевой балки. 9. Закройте створки панели гидроблока концевой отсека вертолета.</p>		
Контрольно-поверочная аппаратура	Инструмент и приспособления	Расходные материалы
	Лупа ЛП1-7× ГОСТ 25706-83, зеркало с магнитом 8АТ.9101.150, стремянка 8АТ-9919-00, отвертка L=200мм, лампа переносная ПЛ-64-Р2	Нефрас-С50/170 ГОСТ 8505-80, салфетка х/б ГОСТ 11680-76
