## ДИРЕКТИВА ЛЕТНОЙ ГОДНОСТИ

№ 2019-322-03

Применимость – самолеты RRJ-95

В связи с обнаружением на воздушном судне типа RRJ-95 трещины серьги рельса навески предкрылка

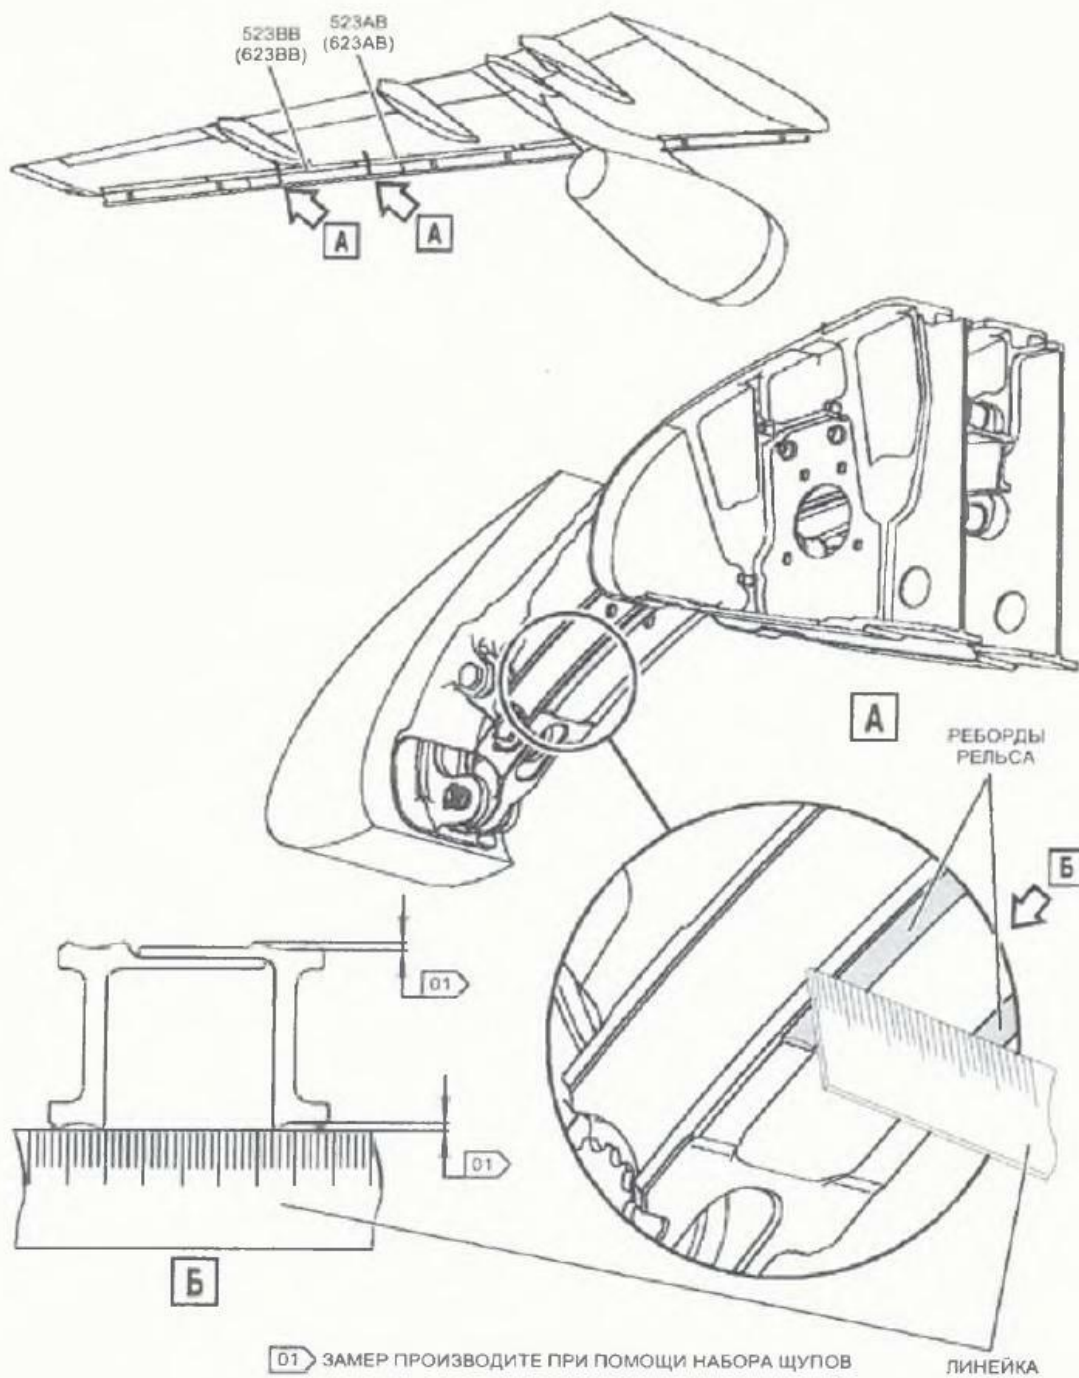
Замер величины выработки по рельсам  
Рисунок 602

**ПРИМЕЧАНИЕ:** Допускается выработка рабочих поверхностей реборд (поверхности рабочей дорожки рельса) под опорными роликами не более 0.2 mm (0.008 in) в виде плавной канавки по всей длине поверхности рабочей дорожки рельса. На рабочих поверхностях рельсов под опорными роликами в местах, соответствующих выпущенному и убранному положению предкрылка, допускается выработка до 0.3 mm (0.01 in). Величину выработки измеряйте на верхних и нижних ребордах рельсов с помощью набора щупов от 0.05 mm (0.002 in) до 0.3 mm (0.01 in) и металлической линейки [длина линейки не более 100 mm (3.93 in)]. Зазор измеряйте между ребром металлической линейки и поверхностью дорожки на рельсе. Замеры производите только в передней части рельса на расстоянии около 20 mm (0.78 in) от точки контакта передних опорных роликов при убранном положении рельса в направлении каретки. Линейку прикладывайте ребром поперек рабочей дорожки рельса перпендикулярно к ее поверхности (см. рис. 602).

**ПРИМЕЧАНИЕ:** При обнаружении дефектов устраните их в соответствии с РРК.

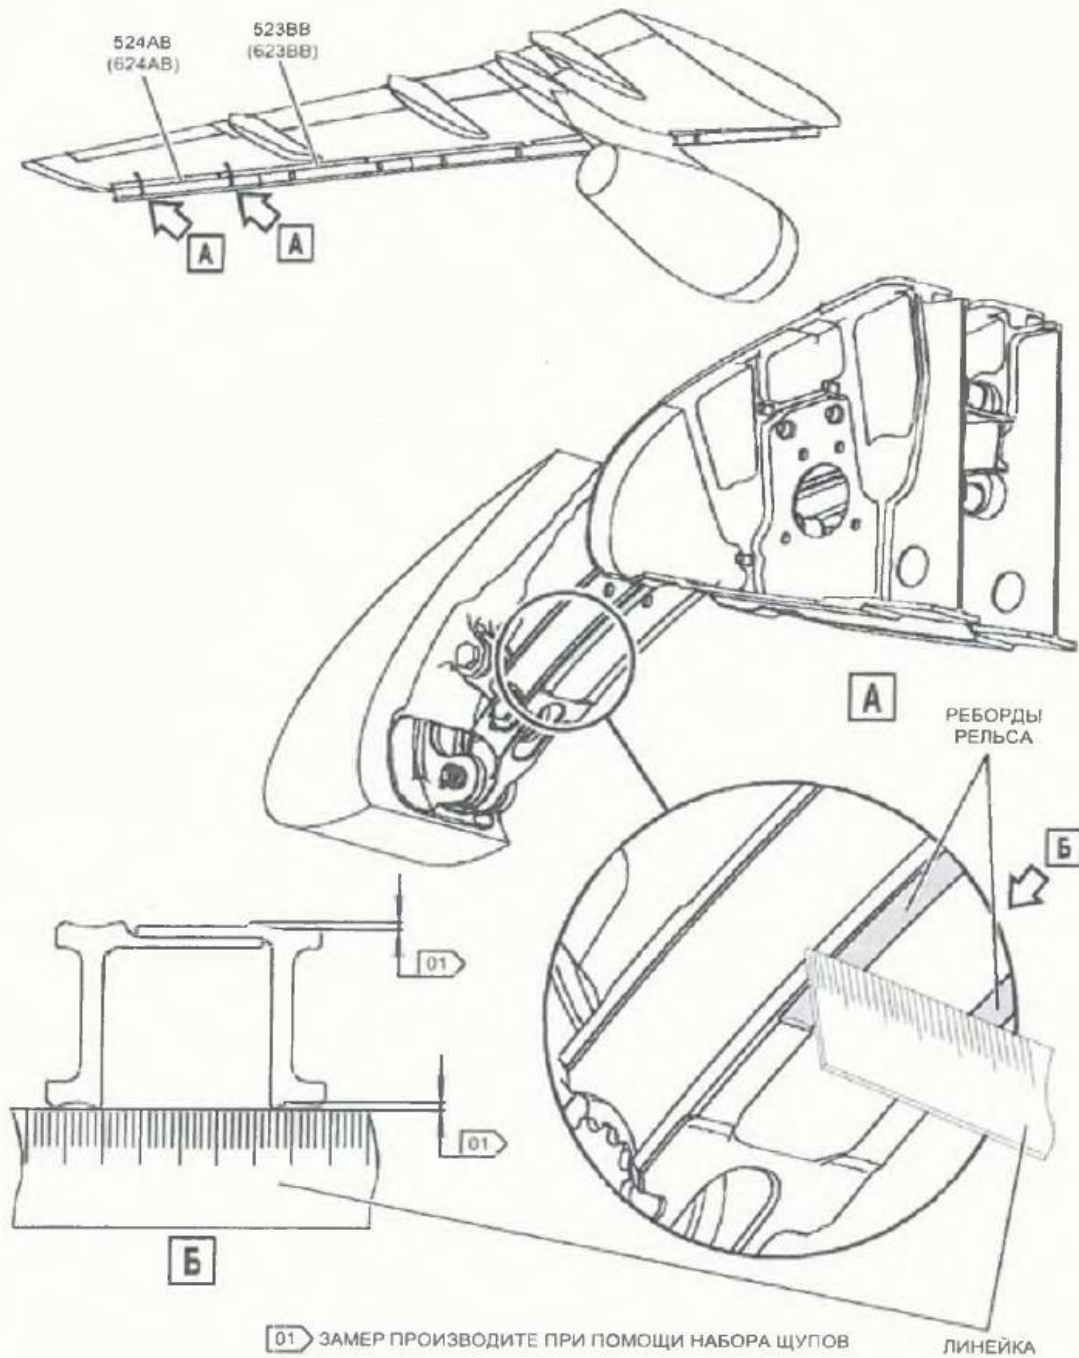
Замер величины выработки по рельсам  
Рисунок 602

**ПРИМЕЧАНИЕ:** Допускается выработка рабочих поверхностей реборд (поверхности рабочей дорожки рельса) под опорными роликами не более 0.2 mm (0.008 in) в виде плавной канавки по всей длине поверхности рабочей дорожки рельса. На рабочих поверхностях рельсов под опорными роликами в местах, соответствующих выпущенному и убранному положению предкрылка, допускается выработка до 0.3 mm (0.01 in). Величину выработки измеряйте на верхних и нижних ребордах рельсов с помощью набора щупов от 0.05 mm (0.002 in) до 0.3 mm (0.01 in) и металлической линейки [длина линейки не более 100 mm (3.93 in)]. Зазор измеряйте между ребром металлической линейки и поверхностью дорожки на рельсе. Замеры производите только в передней части рельса на расстоянии около 20 mm (0.78 in) от точки контакта передних опорных роликов при убранном положении рельса в направлении каретки. Линейку прикладывайте ребром поперек рабочей дорожки рельса перпендикулярно к ее поверхности (см. рис. 602).

**ПРИМЕЧАНИЕ:** При обнаружении дефектов устраните их в соответствии с РРК.
